Creado: mar 22 oct. 14:08 2024
Plazoleta La Cabrera 3: Bochica 2
Control De Obra: Visita 22-10-2024
Conteo de imágenes: 7

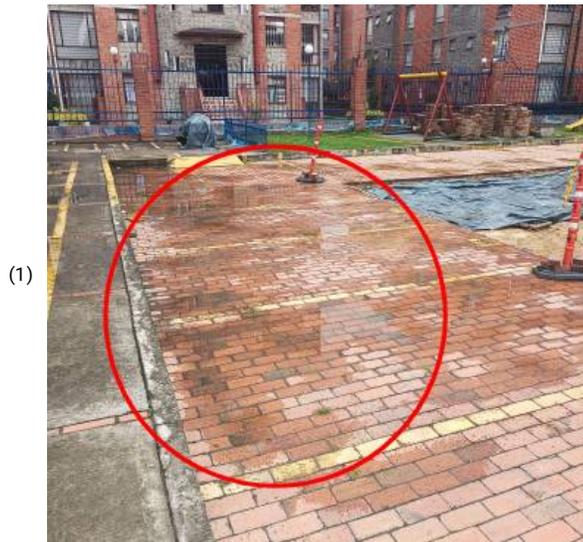
1181.jpg

Se deja claridad que ya hay zonas de empozamientos en las áreas que no se intervienen de los parqueaderos por tanto a futuro la intervención que se va a hacer no va a solucionar estas condiciones es para dejarlo claro

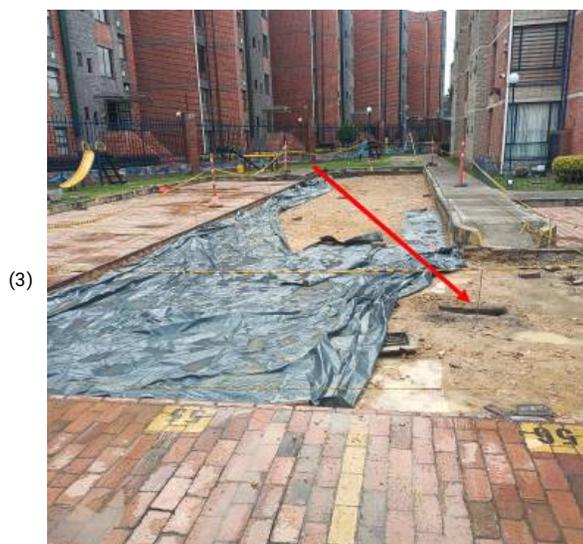
1183.jpg

Según reunión sostenida el día de hoy con administración consejo contratista interventoría se toman la decisión de en la zona de los parqueaderos cercanía 55 se va a manejar la pendiente mediante diseño central de canoa y no se genera drenaje adicional

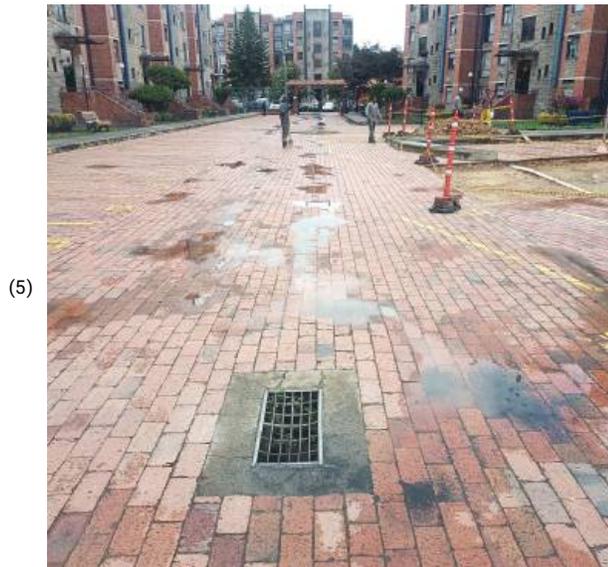
1185.jpg

En reunión del día de hoy se aclara que se va a manejar los drenajes existentes por medio de pendiente en canoa central

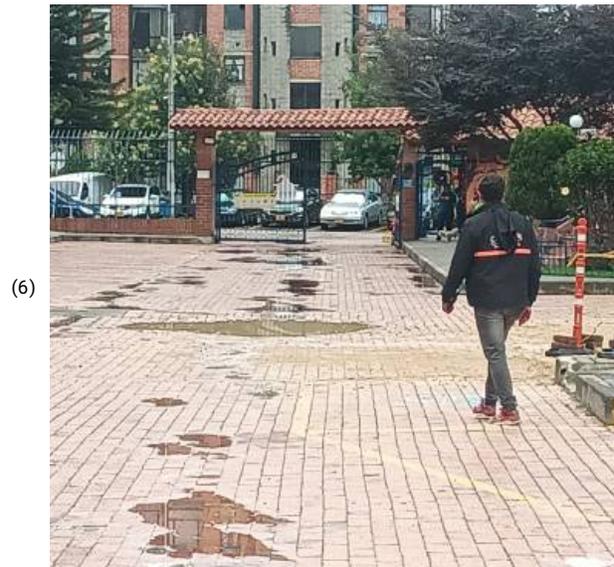
1186.jpg

Se toma decisión de crear cárcamo en zona de acceso vehicular para manejar escorrentía entre la vía y el conjunto esto en consenso con consejo administración
